## CONTRALORÍA GENERAL DE SANTIAGO DE CALI

**Requerimiento N°332-2017, V.U. 7967 - 2017 de Mayo 10 de 2017  
Institución Educativa Felidia-Sede José Holguín Garcés-**

### INFORME FINAL

**SANTIAGO DE CALI, NOVIEMBRE 09 DE 2017**

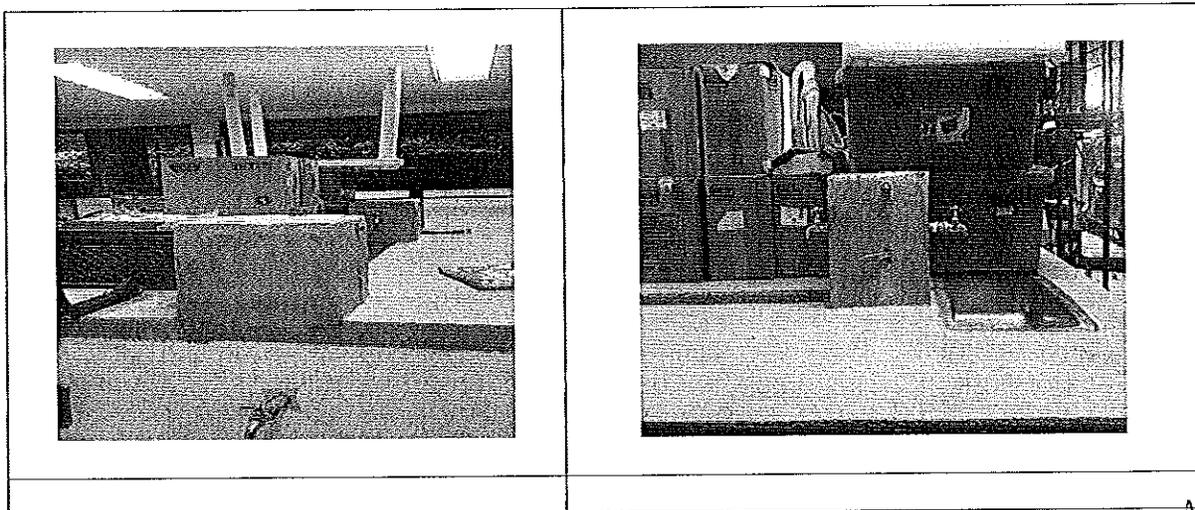
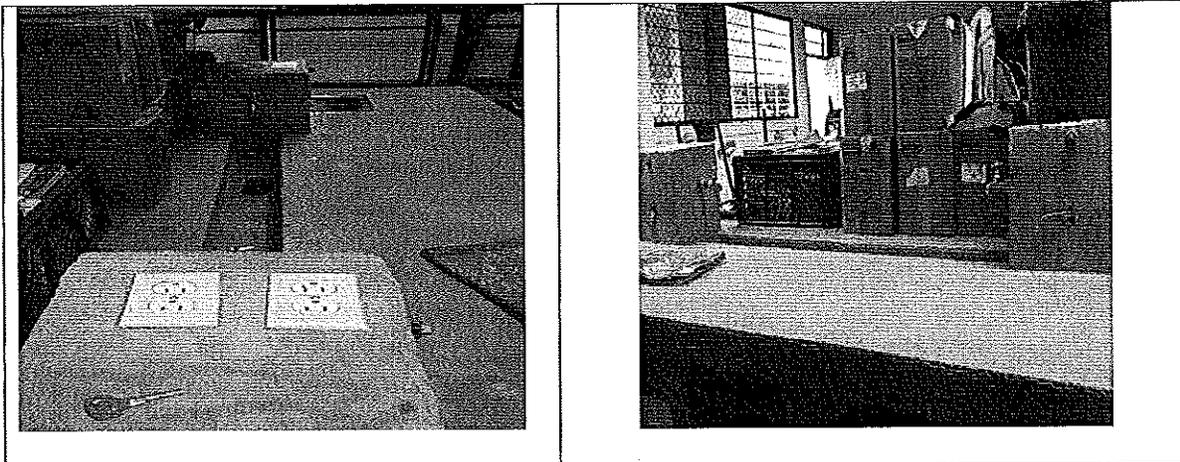
- ✓ Los mesones no están en condiciones de uso, las instalaciones de gas, hidráulicas y eléctricas no están habilitadas, como se muestra en el siguiente registro fotográfico:

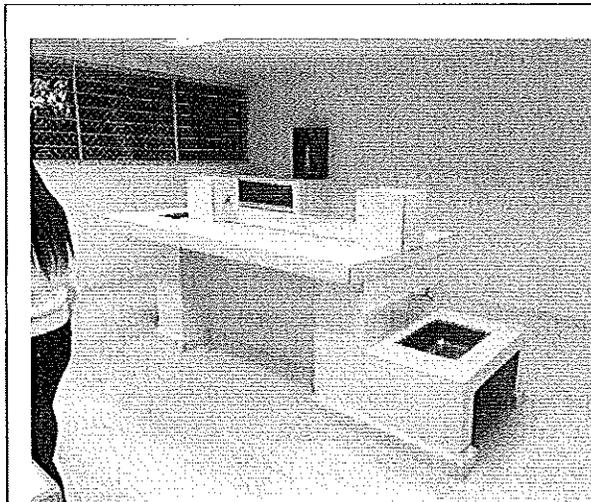
- ✓ Se ponen a prueba algunos tomas corrientes y se encuentran funcionando.
- ✓ Repello y enchape de las cajas y mesones: Se evidenció que si se encuentran enchapados los mesones y las cajas.

Mesones y las cajas enchapados

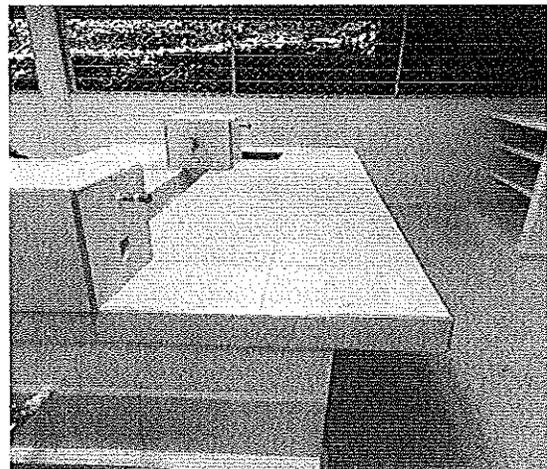
Instalaciones eléctricas funcionando

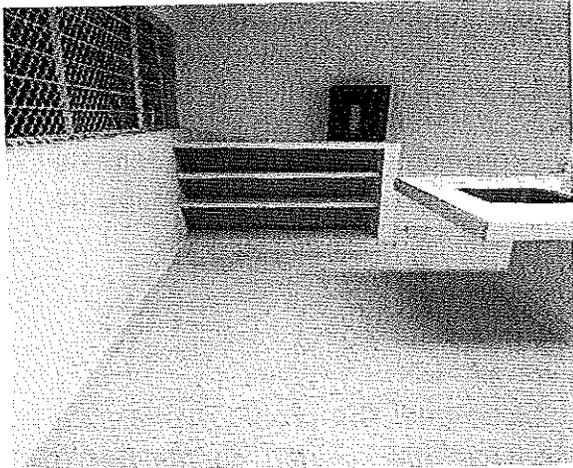
- ✓ Gabinete en ladrillo al interior del laboratorio: Se observó que efectivamente existen mesones o gabinete de tres (3) pisos en concreto que sirven para el almacenamiento de los elementos de laboratorio.

Gabinete en ladrillo al interior del laboratorio

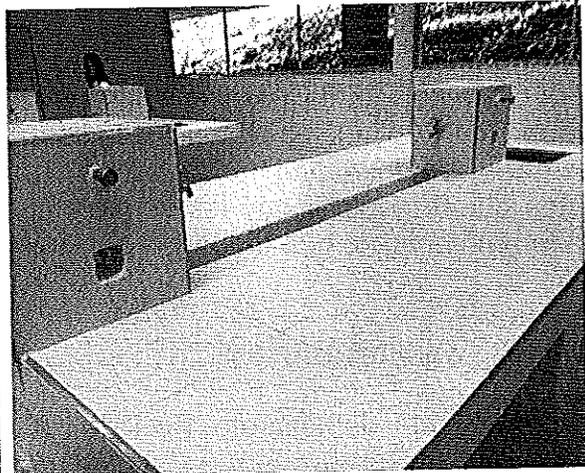
- ✓ Instalaciones de gas: Se evidencia que existen llave de paso tipo mariposa colocadas por el contratista, dichas mariposas no se encuentran fijadas en el

Llaves de paso para el gas no se encuentran fijas

elemento, debido a esto el contratista manifiesta que no hacían parte del contrato, sin embargo el supervisor Rodrigo Osorio informa que la Secretaría de Educación se compromete a solucionar esta situación, como también a ampliar el espacio para la manipulación de las llaves de paso a más tardar el 13 noviembre de 2017, situación que será verificada por este Ente de Control el día 14 de noviembre.

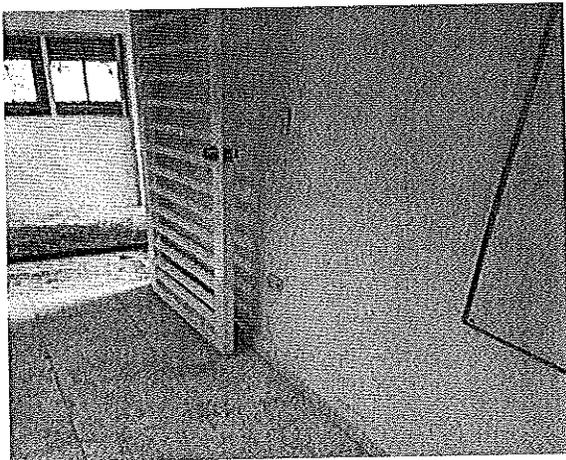
- ✓ Instalación de puerta de acceso al laboratorio: La puerta se encuentra instalada y funciona de manera correcta.
- ✓ Situaciones evidenciadas: La chapa de la puerta del laboratorio presenta un mal acabado con respecto a la instalación de la cerrajería, existía un espacio abierto, por condiciones de instalación no se podía sellar con algún elemento en aluminio, por lo que el contratista para dar solución a esta situación utilizó un epóxido o masillas sellando la abertura de la cerradura impidiendo la manipulación de esta por parte de cualquier persona.

Puerta instalada y en funcionamiento

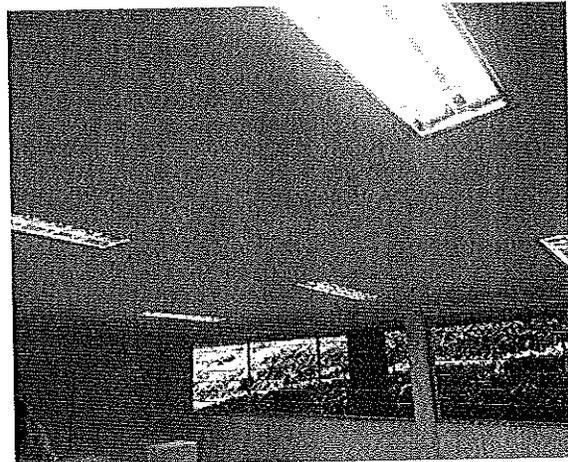
Instalaciones eléctricas funcionando

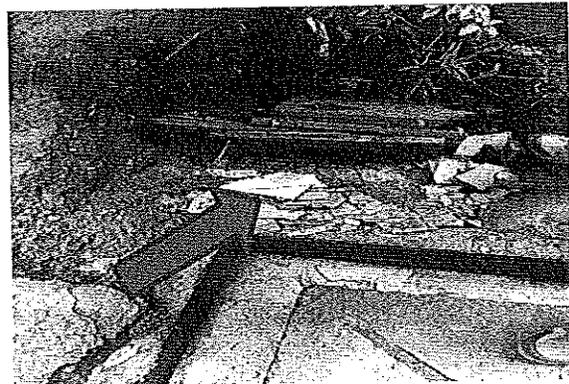
- ✓ Filtros para deshechos del laboratorio van a caer a la quebrada: Se realizó recorrido y se observó la existencia de tres cajas que recolectan por un lado las aguas lluvias y por el otro las aguas contaminadas del laboratorio a través de un sistema anaeróbico y el contratista aporta fotos del proceso constructivo. El equipo auditor evidenció que a la fecha de la visita en el laboratorio se están realizando adecuaciones, por lo tanto no está en funcionamiento, lo que no permitió establecer si existen vertimientos a la quebrada.

Caja recolectora

El equipo auditor evidenció que la Secretaría de Educación Municipal no ha realizado las gestiones necesarias ante las autoridades ambientales, con el fin de obtener los permisos de ambientales para los vertimientos de los desechos químicos a la quebrada.

A pesar de que el laboratorio de química de la Institución educativa Felidia-José Holguín Garcés aún no se encuentra en funcionamiento, se hace necesario que la Secretaría de educación municipal implemente algún tipo de acción con el fin de mitigar el posible impacto que ocasionaría el vertimiento a la quebrada de los desechos químicos una vez se ponga en funcionamiento el mismo.
