Asunto: Respuesta Proposición No. 127

PROPOSICION 127

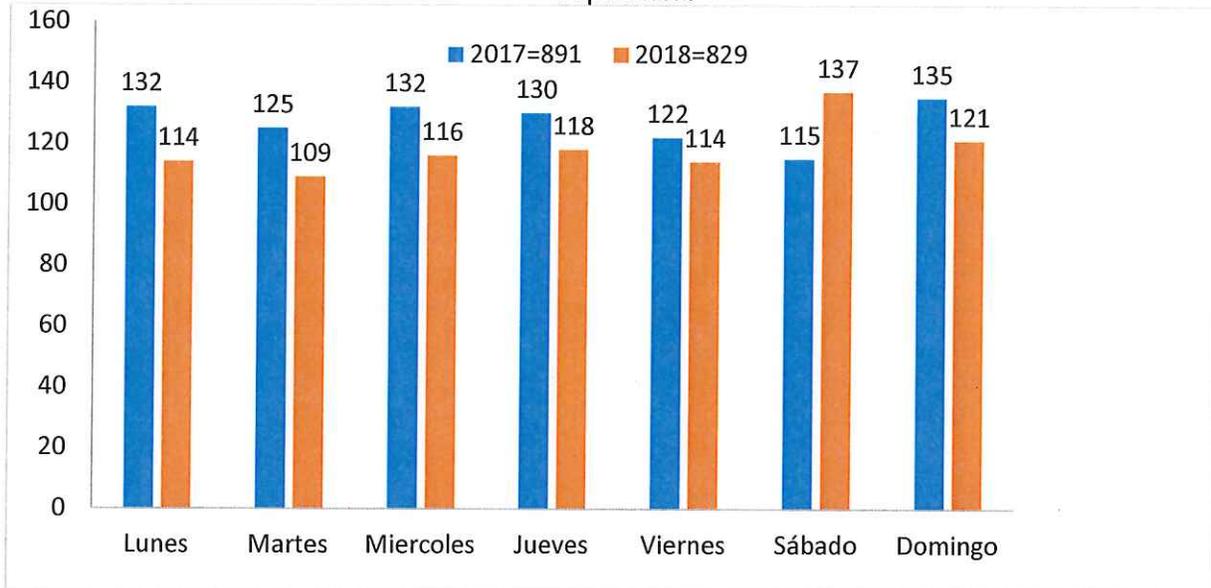
Figura 1. Peatones involucrados en siniestros por tránsito según día en el periodo de enero a septiembre

- En el acumulado del 01 enero al 30 de septiembre del año 2018, el día de la semana de mayor número de peatones lesionados en siniestros por eventos de tránsito, fueron los días sábado aportando el 15,4% equivalente a 137 casos de 891 eventos en donde participó al menos un peatón (Figura 1)

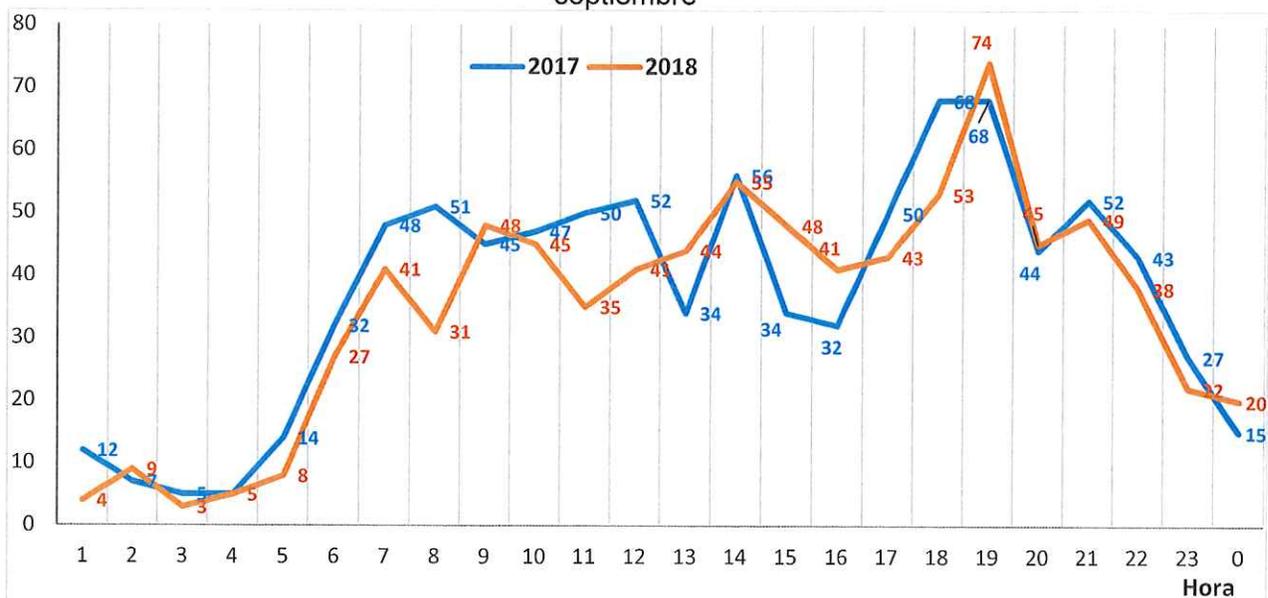
Figura 2. Peatones involucrados en siniestros por tránsito según hora en el periodo de enero a septiembre

- En el acumulado del 01 enero al 30 de septiembre del año 2018 de siniestros por tránsito, la hora de mayor número de peatones lesionados, fue a las 7pm con 74 eventos, mientras que para el mismo periodo del año 2017 fue entre las 6pm a 7pm con 68 eventos en cada rango de hora. (Figura 2)

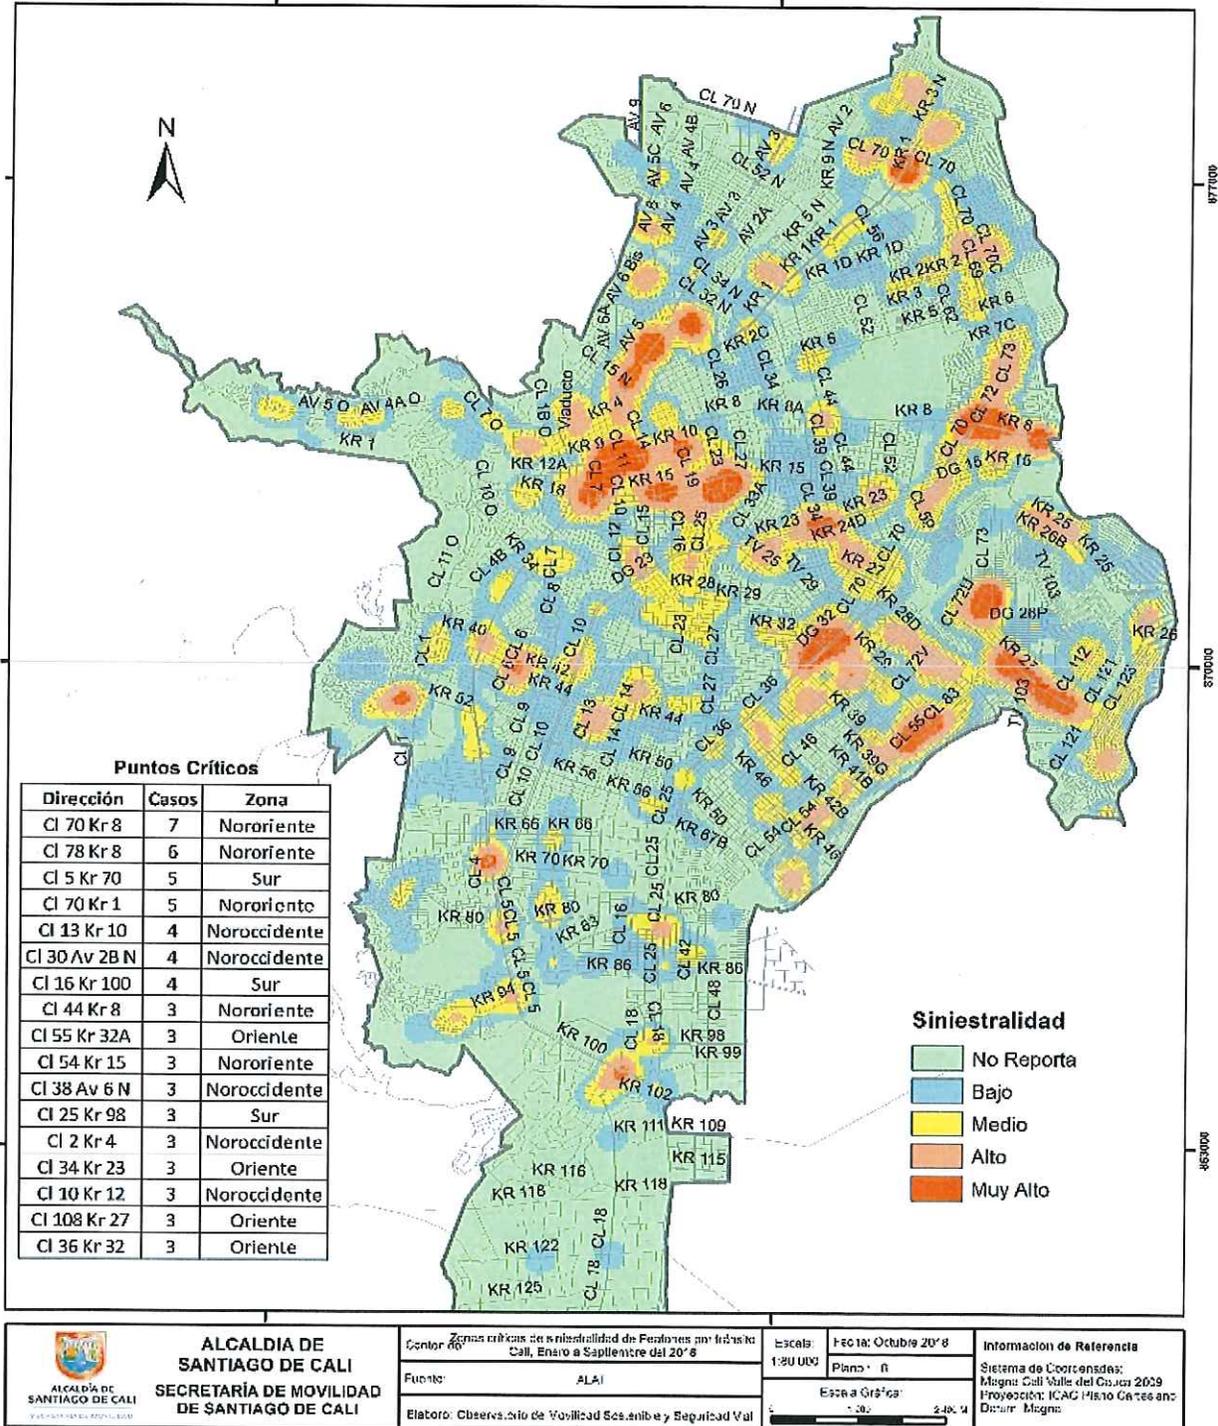
Figura 3. Zonas críticas de siniestralidad de peatones por tránsito en el periodo de enero a septiembre del año 2018

- En la figura 3 se evidenció que, en las zonas críticas de siniestralidad de peatones involucrados en eventos de tránsito, en el periodo de enero a septiembre del año 2018, en la calle 70 con carrera 8 (Alfonso López) ha reportado 7 eventos, de los cuales 4 fueron arroyados por motociclistas y los otros 3 casos por autos, razón por la cual este organismo de Movilidad ha intervenido en el mejoramiento de la señalización horizontal y vertical, así:

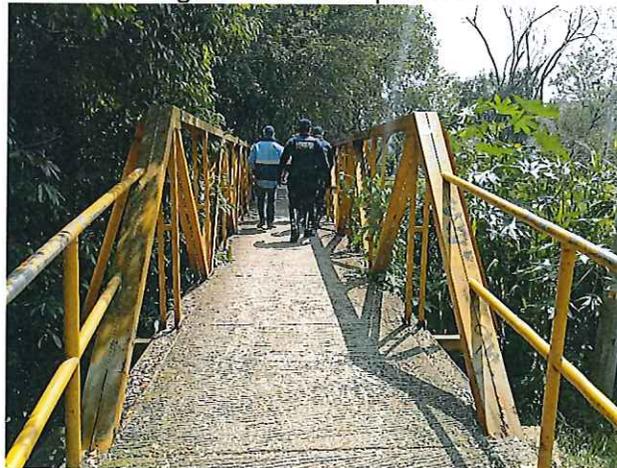
Figura 4. Puente peatonal

El suministro e instalación de señalización vertical en la ciudad, para el año en curso se encuentra en proceso (4152.010.32.1.010.2018). Dentro de estas obras de señalización, me permito mencionar la solución que se dio a la comunidad del barrio La Playa, dado el riesgo asociado a los motociclistas que circulaban de manera arbitraria por el puente peatonal que del Parque Multicentro conduce a la Parroquia Nuestra Señora de la Salud y luego a la calle 9 (figura 4).

La propuesta de intervención estuvo orientada a un manejo combinado de acciones de control e información, se dispuso de señales verticales de tipo informativa y reglamentaria y dispositivos de control (tabla 5).

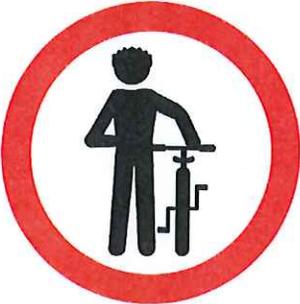
SRC -02	Esta señal se emplea para notificar al ciclista la necesidad de bajarse de la bicicleta cuando vaya a circular por pasos compartidos con peatones, en las que las características de la infraestructura es limitada, como puentes sin carril exclusivo para bicicletas.	-En cada acceso al puente (2)	Dos (2)

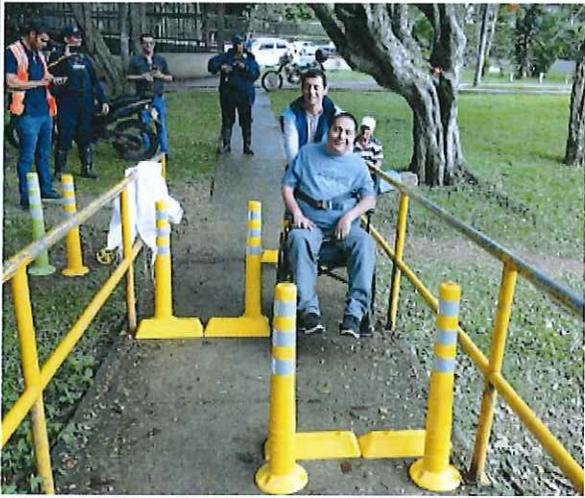
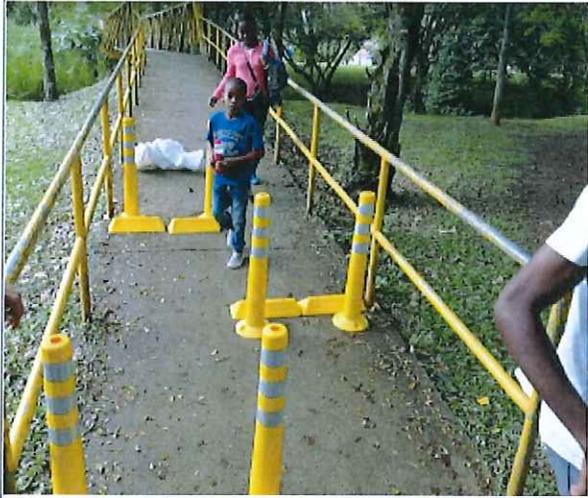
Tabla 6. Registro fotográfico de solución implementada

<p>Prueba técnica y práctica de la solución con personal en condición de movilidad reducida</p>	<p>Paso seguro de Peatones</p>

Se invitó a personas de la comunidad a validar el diseño planteado para esta compleja situación, los resultados se observan en la tabla 6.

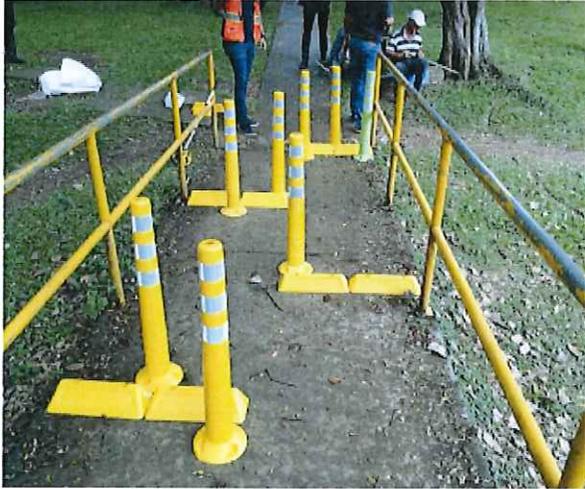
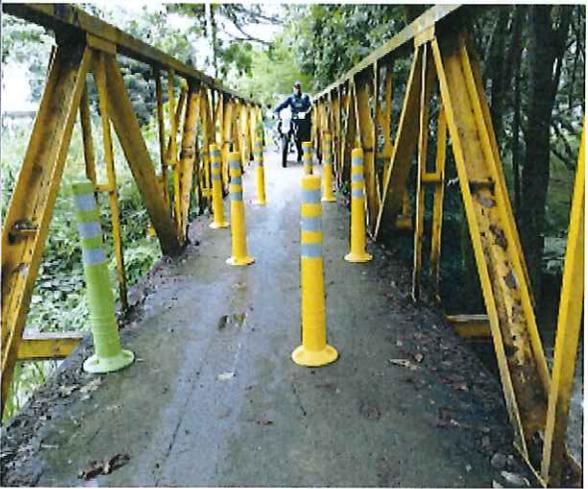
<p>Bloqueo el paso de motociclistas, con elementos normatizados (tipo y materiales)</p>	<p>Restricción de paso a Motocicletas en el puente</p>

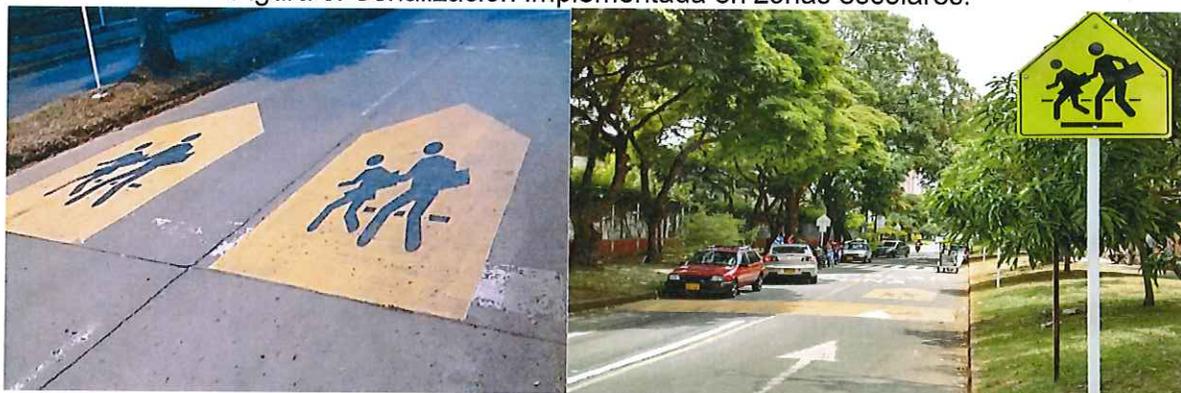
Figura 6. Señalización implementada en zonas escolares.

Durante el año 2017 y primer trimestre del año 2018, se implementó un proyecto en diferentes zonas escolares en conjunto con la Agencia Nacional de Seguridad Vial, para mejorar las condiciones de seguridad vial. En este, se desarrolló la intervención de nueve (9) escuelas, mediante soluciones que combinaron señalización, demarcación y pacificación. Las instituciones educativas fueron elegidas de acuerdo a los índices de siniestralidad por eventos de tránsito de peatones (de acuerdo a los datos del Observatorio de Movilidad Sostenible y Seguridad Vial, adjunto a esta dependencia). En la tabla 8 se listan las escuelas en las cuales se ejecutó este proyecto.
