ALCALDÍA DE
SANTIAGO DE CALI
SECRETARÍA DE GESTIÓN DEL RIESGO
DE EMERGENCIAS Y DESASTRES

Asunto: Respuesta a proposición No. 050

Cordial saludo, de acuerdo a su petición le remitimos el siguiente informe sobre la atención de las emergencias por lluvias de la semana del 16 al 22 de abril de 2018, en la Comuna 20:

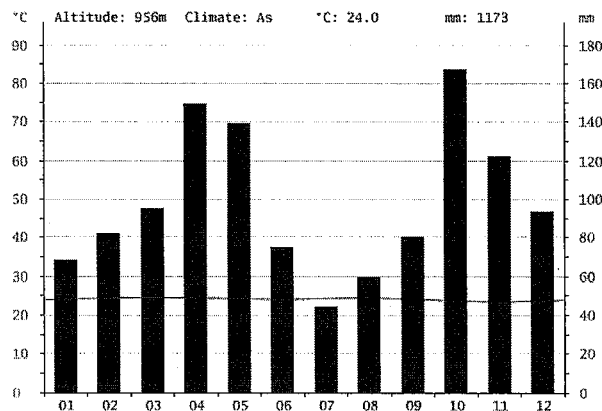
Según el Instituto de Hidrología, Meteorología y Estudios Ambientales IDEAM, el promedio de lluvias para las lluvias ocurridas en este día fueron anómalas hasta para un día normal de temporada de lluvias, pues en tan solo 2 horas se precipitaron alrededor de 80mm de agua, siendo esta cifra el promedio normalizado para un mes calendario.

Grafico 1. Pluviosidad en milímetros para Santiago de Cali (Promedio).

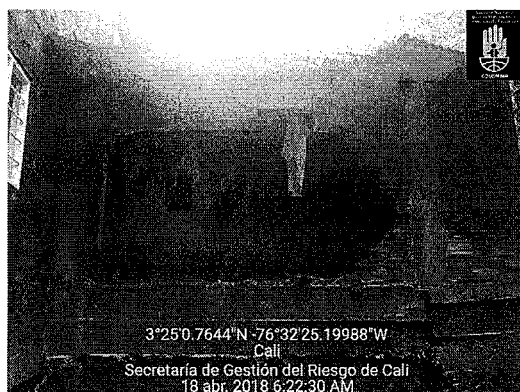
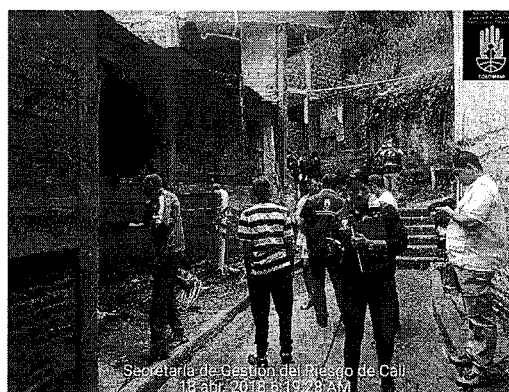
A raíz de este fenómeno, se presentó un evento adverso en la zona de la Quebrada Isabel Pérez a la altura del sector San Francisco o El Hueco, donde dos adultos mayores perdieron la vida a causa de la creciente de este afluente, que se encauzo hacia la vivienda de estas personas y ocasiono el rompimiento de una pared de la habitación donde estaban ubicados (Ver Imagen 1 y 2). Debido a la dinámica natural de este cauce, es frecuente que esta quebrada se desborde, debido a que aguas arriba el incremento del uso del suelo de

conservación para vivienda ha impermeabilizado el mismo, impidiendo la infiltración natural del agua y potencializando el riesgo de avenida torrencial.

Imagen 1 y 2. Estado de la Vivienda de los adultos mayores fallecidos.

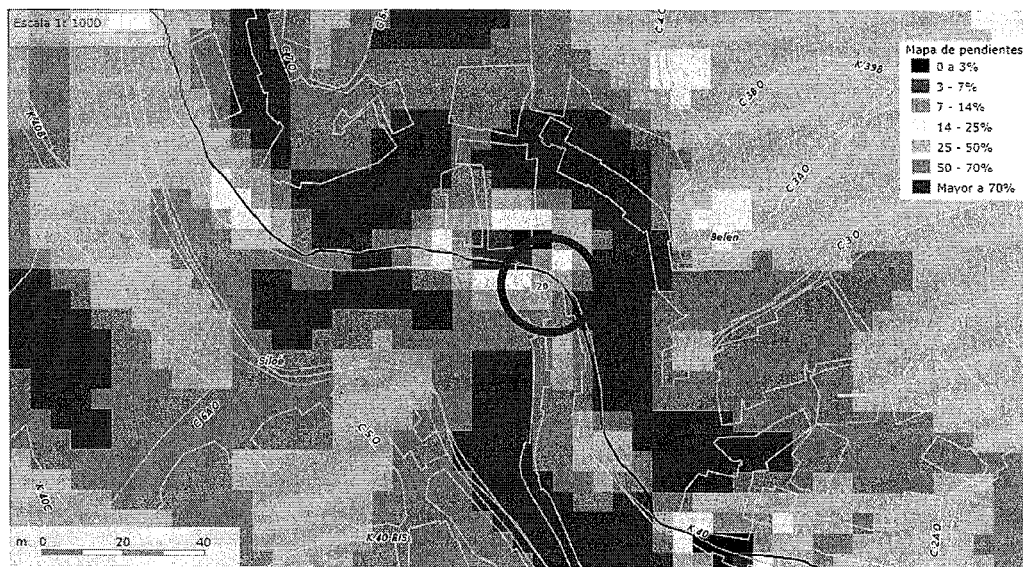
El sector donde se produjo este hecho, de acuerdo a la información oficial del Plan de Ordenamiento Territorial vigente, se determina como de zona de alto riesgo por eventos de remoción en masa y sus derivados. Esta condición, adicionada a la alta pendiente, hace que los suelos de la zona sean inestables, lo que produce que cedan a la fuerza del agua y se saturen rápidamente (Ver Mapa 1).

Mapa 1. Mapa de pendientes del sector de Siloé.

Fuente: Acuerdo 0373 de 2014 - POT.

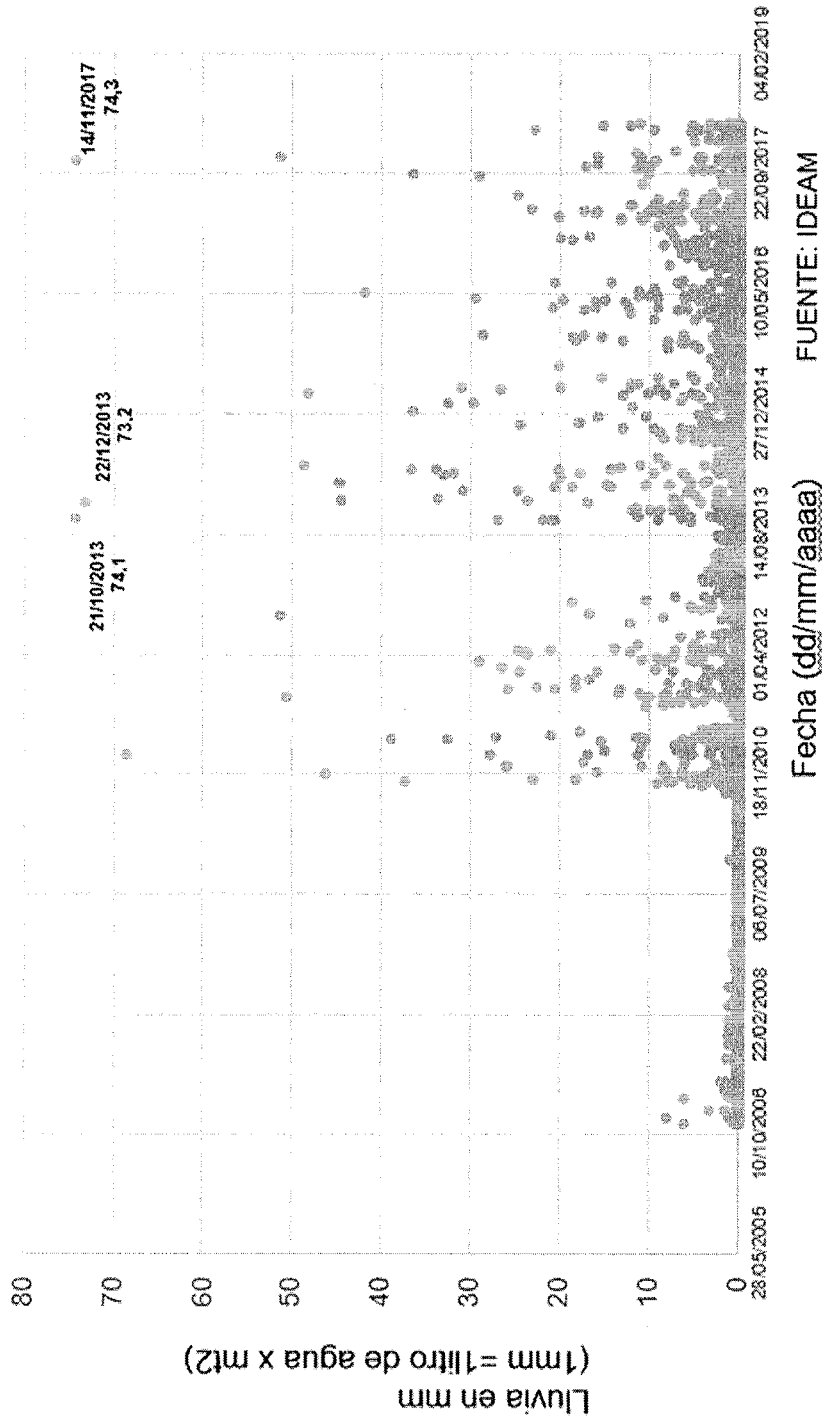
REGISTROS ESTACION BASE AEREA

Desde 22/11/2006 a la fecha
Total 4172 Registros

Grafica 1. Pluviosidad en mm en la estación Base Aérea desde el 2005 hasta la fecha

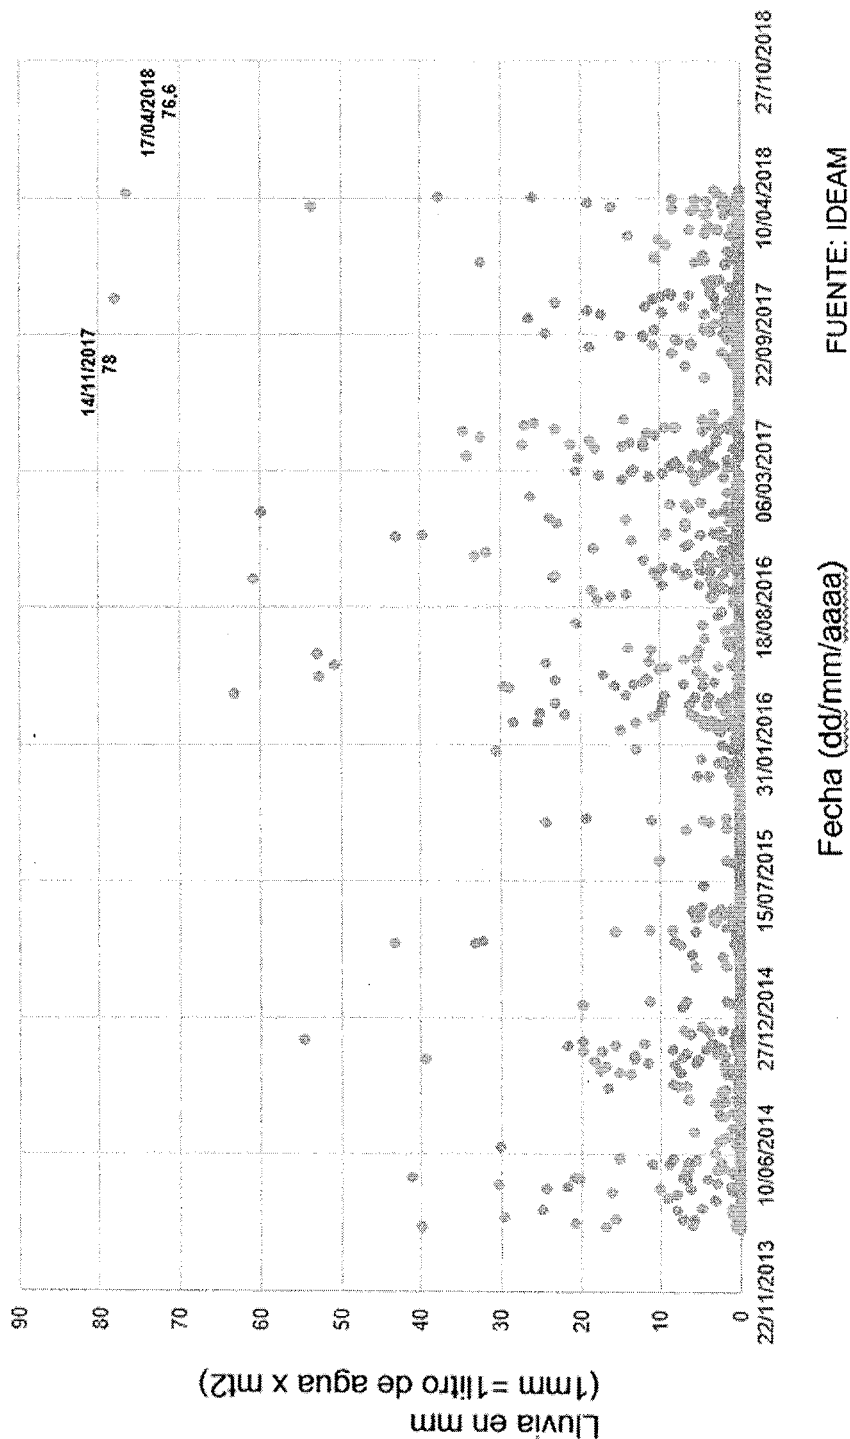
REGISTROS ESTACION SILOE Desde 21/02/2014 a la fecha Total 1524 Registros

Grafica 2. Pluviosidad en mm en la estación Siloé desde el 2013 hasta la fecha

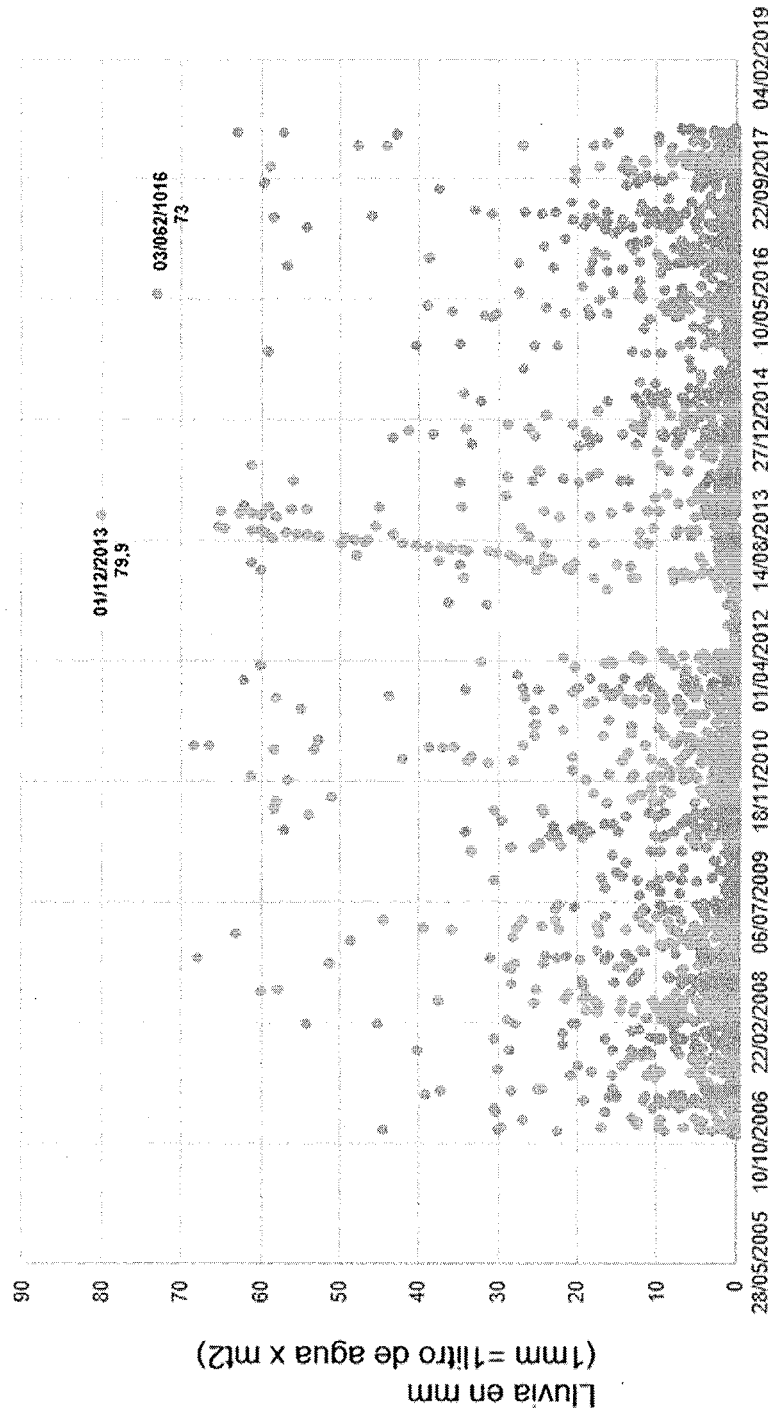
ESTACION UNIVALLE
Desde 16/11/2006 a la fecha
Total 4177 Registros

FUENTE: IDEAM

Grafica 3. Pluviosidad en mm en la estación UNIVALLE desde el 2005 hasta la fecha
