ALCALDÍA DE  
SANTIAGO DE CALI

SECRETARÍA DE MOVILIDAD

Asunto: Información de actividades realizadas y proyectadas para el mantenimiento de los dispositivos de regulación de tránsito denominados “taches” en el Distrito de Santiago de Cali, en atención oficio N°20224112020003544 del 20 de abril de 2022.

## **1. Descripción de los dispositivos para la regulación de tránsito conocidos como “taches”**

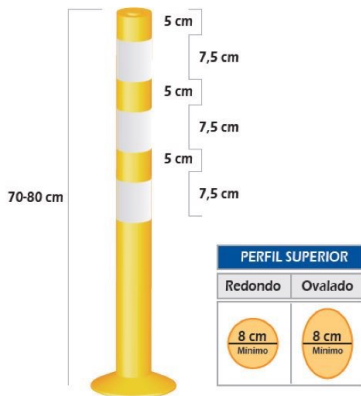
Figura 1. Delineador tubular simple.

**Delineadores Tubulares Simples:** Son elementos tubulares contruidos en materiales sintéticos flexibles cuyo propósito es ayudar al conductor en la visualización de bifurcaciones, para reforzar demarcaciones de zonas de prohibido adelantar o de no traspasar y para identificar mejores elementos que pueden representar un peligro de ser impactados. Se pueden usar como hitos de arista.

Los elementos retrorreflectivos deben ser en material flexible mínimo tipo III de color blanco y tener una dimensión que supere en todas direcciones a 7,5 cm. El color del cuerpo del delineador debe ser amarillo, excepto en obras que será naranja.

Estos elementos deben garantizar capacidad de recibir varios impactos y recuperar su forma para seguir funcionando.

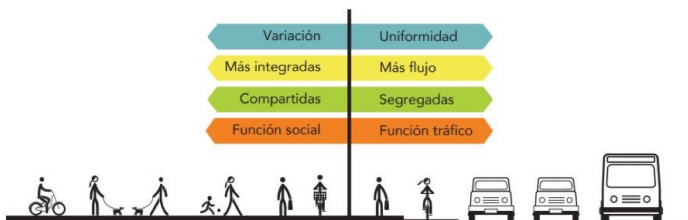
Figura 2. Dimensiones de planificación de ciclo-infraestructura.

La Guía de Ciclo-infraestructura para ciudades colombianas, 2016, adoptado mediante resolución 3252 de 2018, por el Ministerio de Transporte; expone que la segregación, flujo y función del tránsito respecto a la integración social, en los modelos de ciclo-infraestructura, describen un amplio marco de opciones desde la segregación completa de la bicicleta en las vías e incluso intersecciones (resueltas mediante pasos a desnivel), como es el caso de algunas ciudades europeas desarrolladas en la mitad del siglo veinte (como Stevenage en el Reino Unido), hasta la integración completa de la circulación ciclista en la malla vial general, aplicando exclusivamente medidas de tráfico calmado, como ocurre en los centros de varias poblaciones italianas como Ferrara, que reiteran la función social del entorno.

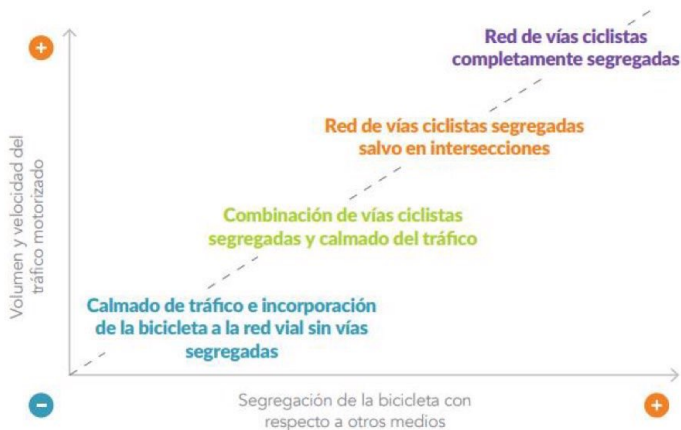
Figura 3. La relación entre el tráfico motorizado y la segregación.

En ese marco de reflexión, un factor clave para la elección del modelo de ciclorred es la velocidad y la intensidad del tránsito motorizado. Esta situación ha sido demostrada por varios manuales internacionales (Celis Consult, 2014; CROW, 2007; Haase, 2012) (Figura 3).

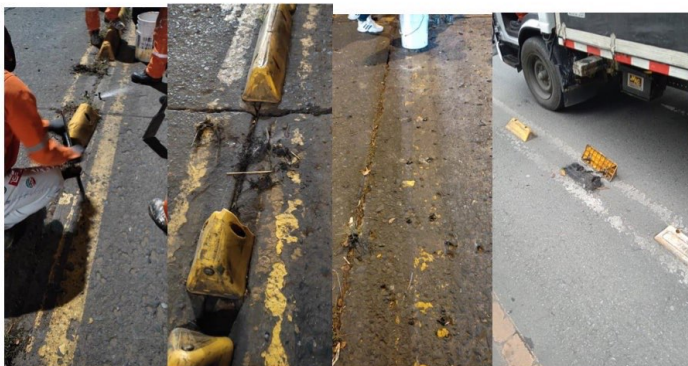
Figura 7. Cuadrillas en el retiro de dispositivos de regulación de tránsito y pernos.

anclados con pegamento epóxido de alta duración, por lo que el retiro debe relajarse de manera manual con el objetivo de no afectar la estructura del pavimento donde se encuentran instalados. En tal medida, no existe un sistema o maquina que permita realizar la actividad de retiro de dicho elementos de una forma mas ágil y para evitar daños en el pavimento debe realizarse de manera manual, que es compleja y requiere amplios tiempos para su desarrollo. Para ejemplificar mejor el proceso de retiro se describe a continuación el paso a paso que, desarrollan las cuadrillas para esto:

- Por medio del pico y la pala, se procede a retirar el elemento, realizando presión para paso y fatiga del perno de anclaje que libere el dispositivo por presión y fuerza ejercida lateral y hacia arriba.
- Seguido con la pulidora se corta las cabeza y parte de los pernos que hayan quedado expuestos y no puedan ser liberados por presión.
- Para aquellos pernos libres, se realiza el mismo proceso con la pulidora para cortar y dejar al ras estos.
- Aquellos pernos que por motivos de corte no se pueda dejar totalmente al ras de piso, por medio del maso y pico se entierra en la profundidad del concreto rígido o flexible para que no quede expuesto.

Es importante, establecer y aclarar que los elementos de pernos en algunos casos no pueden ser retirados debido al anclaje y al pegamento epoxico, por eso se logra enterrarlos en el pavimento. La manera del retiro total de algunos de estos elementos es el corte y daño de la carpeta asfáltica, que no es conveniente por costos y tiempos en mantenimiento de la superficie de rodadura de la calzada.
